岩手県沿岸中南部における 地震動・津波などによる被害状況

地盤工学会 東北支部・四国支部
合同一次調査団 Web掲載版に加筆

高知大学 南海地震防災支援センター
原 忠

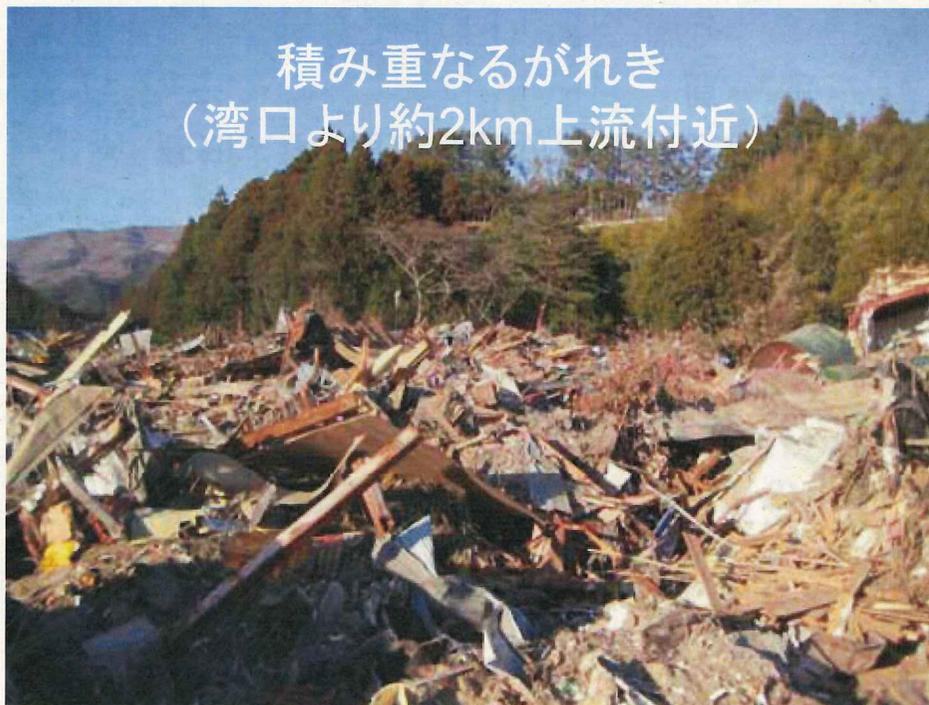
積み重なるがれき
(湾口より約2km上流付近)

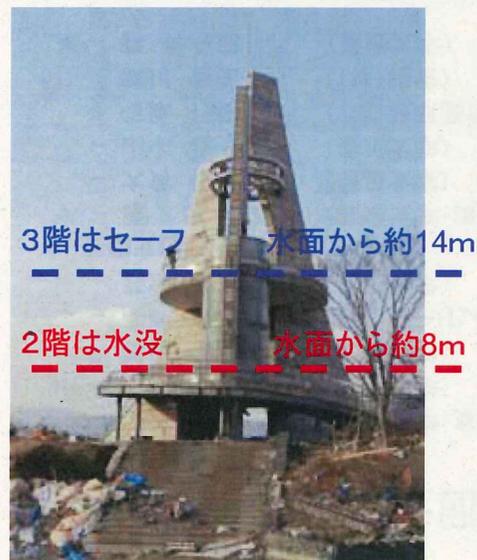
港湾埋立地内にある避難タワー (大船渡港 サンアンドレス公園)

3階はセーフ 水面から約14m

2階は水没 水面から約8m

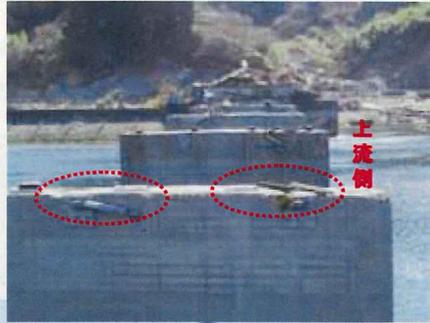
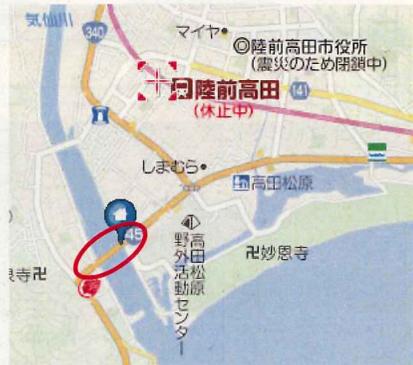
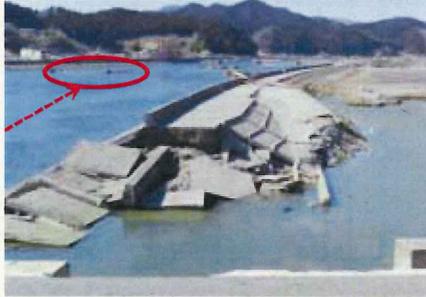
気仙大橋の落橋

- 気仙川下流より約0.6km付近
- 津波による上部工の上流側への流出
- 落橋防止工が引きちぎられている

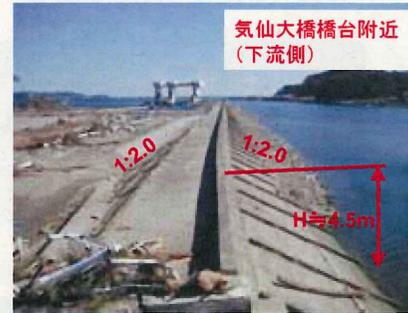
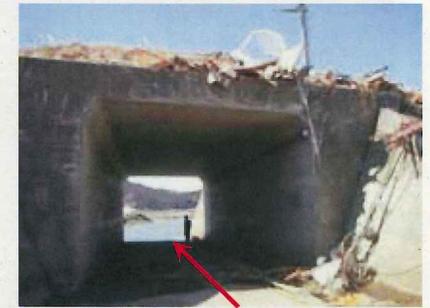
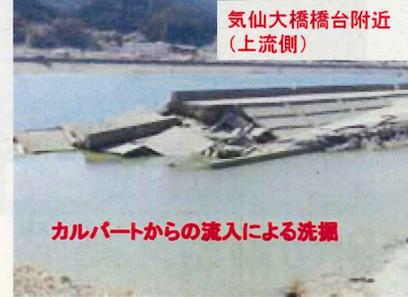
気仙大橋取付部堤防の被害原因(推測)

- 液状化跡×, 側方流動跡×
- 堤内側及び堤外側からの津波の越流とがれきの衝突による地盤浸食, 破壊が著しい
- アバットに沈下や傾斜は確認されない

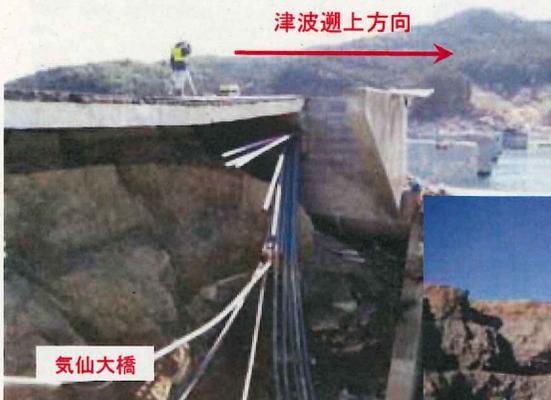
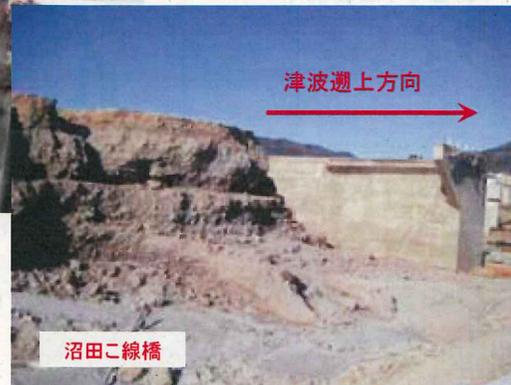
道路橋アバットの洗掘形態

- 河道と直交する上流側で激しい
- 押し波による影響大

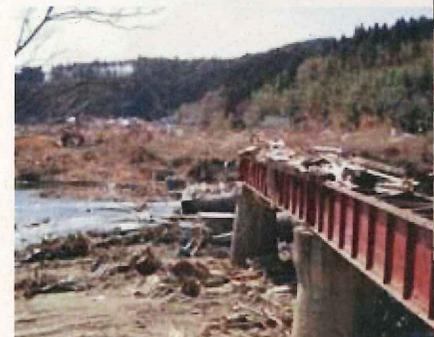
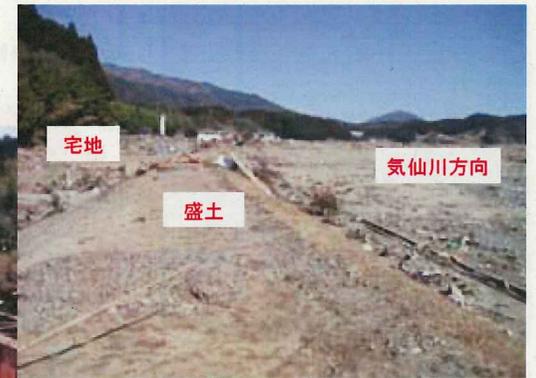
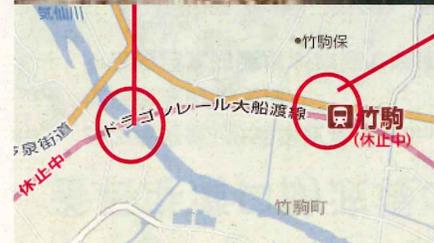
鉄道施設被害 (大船渡線 大畑)

- 気仙川下流より約5.5km付近
- 津波が鉄道盛土上を越流
- 津波により鉄道橋が5径間落橋・流出
- 盛土に大きなすべり破壊等の変状は見られない
- 盛土は砂質優勢のまさ土

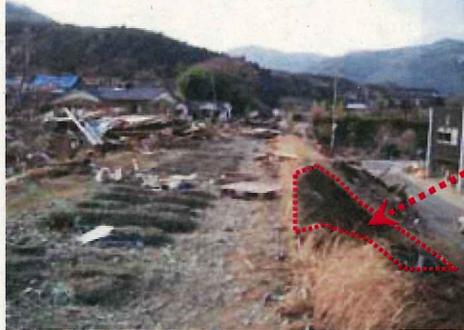
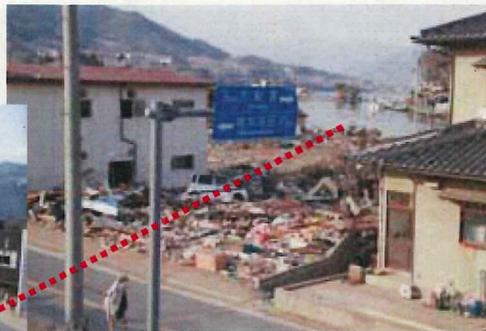
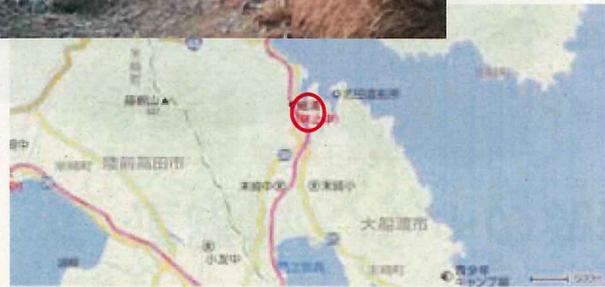
鉄道盛土の洗掘 (大船渡線 細浦)

- 大船渡湾から最短距離で津波が押し寄せた
- 鉄道盛土を越波、盛土法面が洗掘される
- 盛土背後の住宅は、湾内に比べ家屋の倒壊が少ない

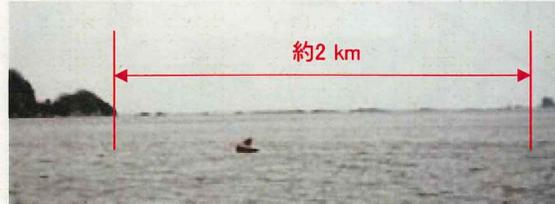
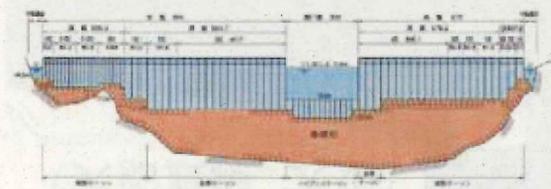
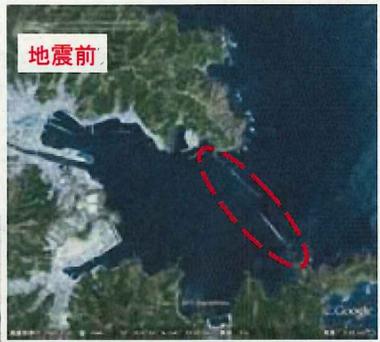
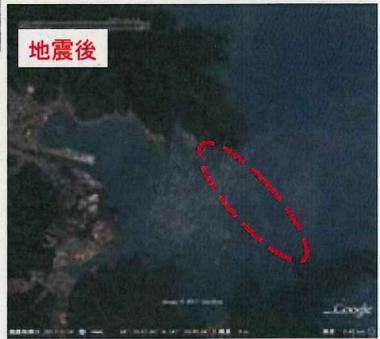
釜石港湾口防波堤の破堤

- 2008年完成(想定津波高:5~6m)
- 世界最深の防波堤
- 沖合の巨大防波堤が津波で崩壊

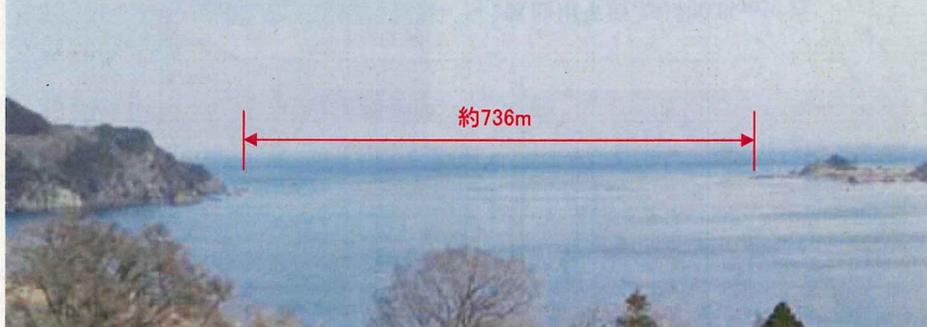
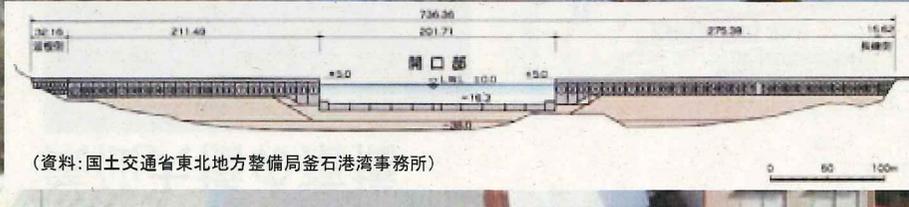
大船渡港湾口防波堤の破堤

- 1967年完成(想定津波高:3m)

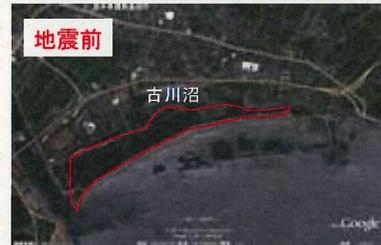
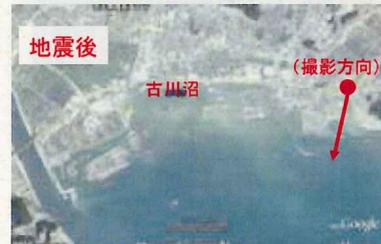
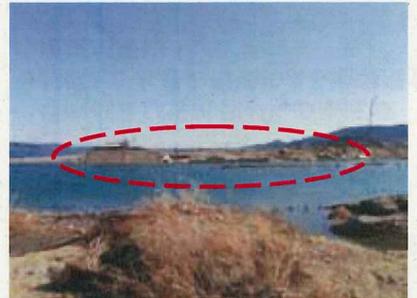
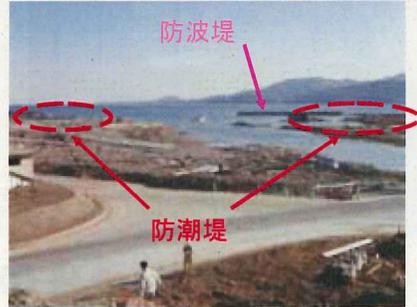
砂州の消失(高田松原)

- 防波堤は残り、防潮堤は転倒基礎構造の違いが影響したか?

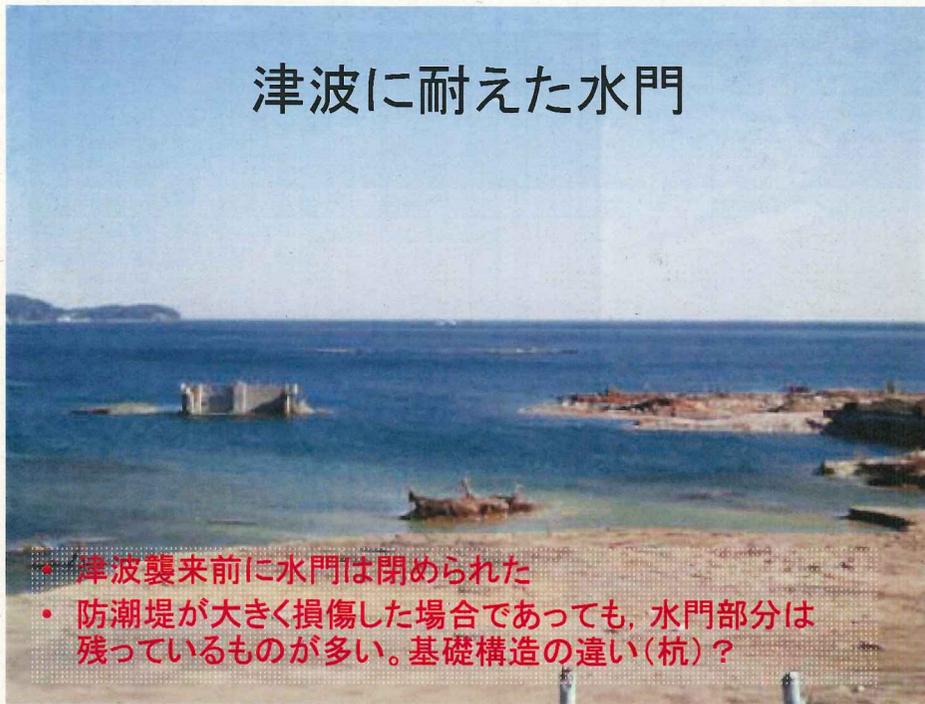
津波に耐えた水門

- 津波襲来前に水門は閉められた
- 防潮堤が大きく損傷した場合であっても、水門部分は残っているものが多い。基礎構造の違い(杭)?

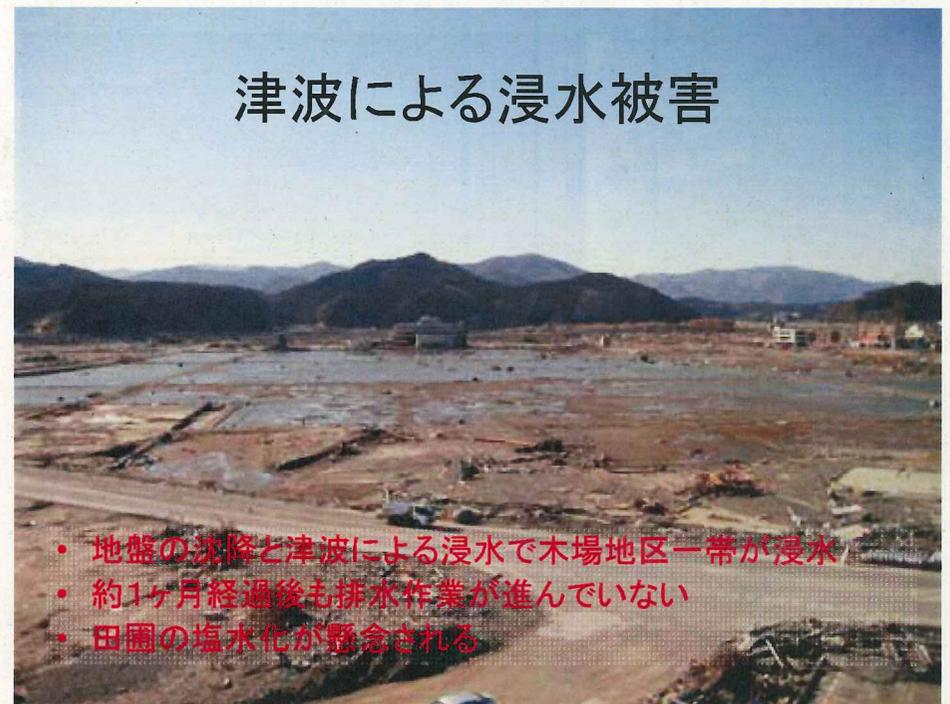
津波による浸水被害

- 地盤の沈降と津波による浸水で木場地区一帯が浸水
- 約1ヶ月経過後も排水作業が進んでいない
- 田圃の塩水化が懸念される

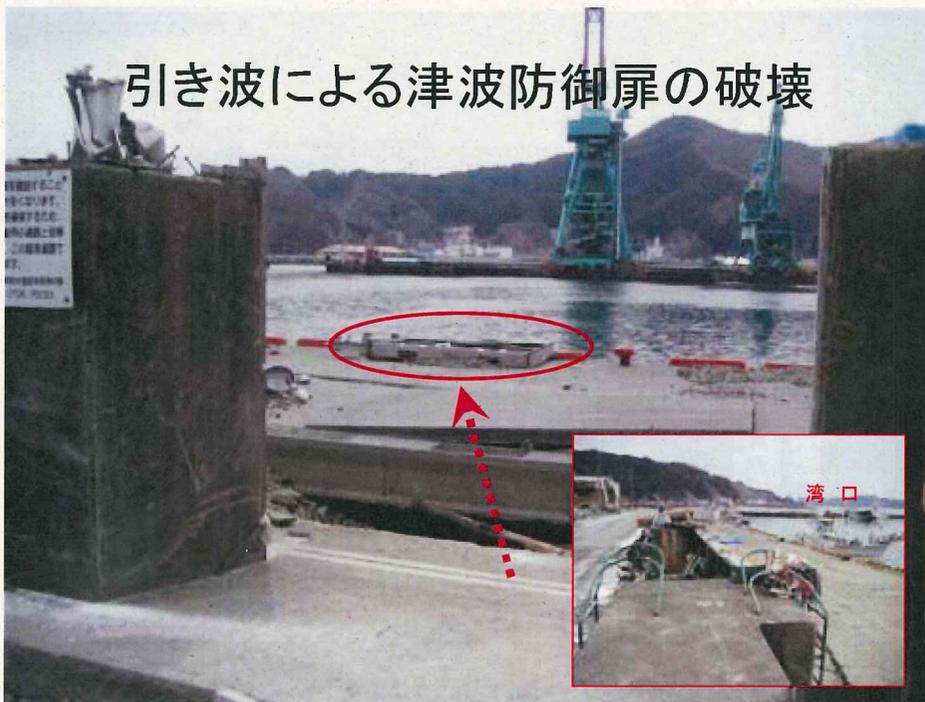
引き波による津波防御扉の破壊

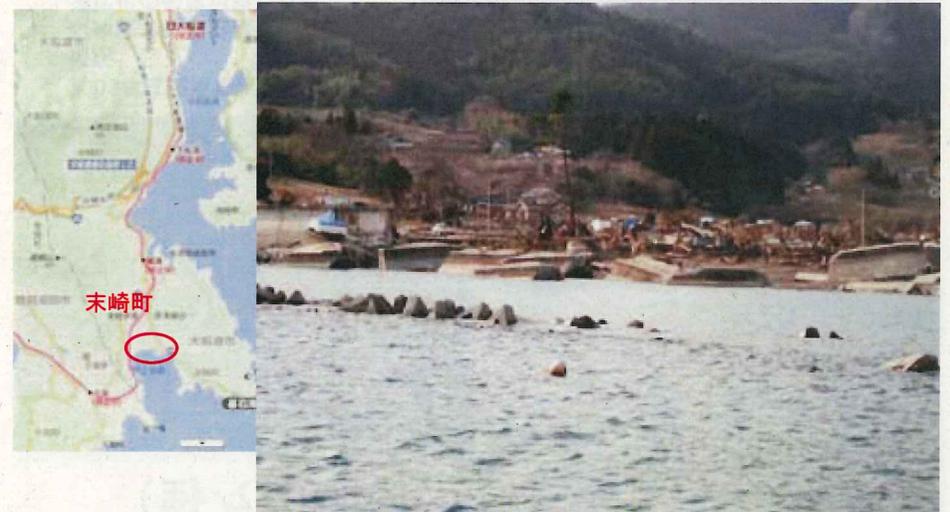
末崎町門之浜湾 防潮堤

- 津波で防波堤, 離岸堤, 防潮堤が崩壊
- 背後の住宅地に約4mの津波が流入

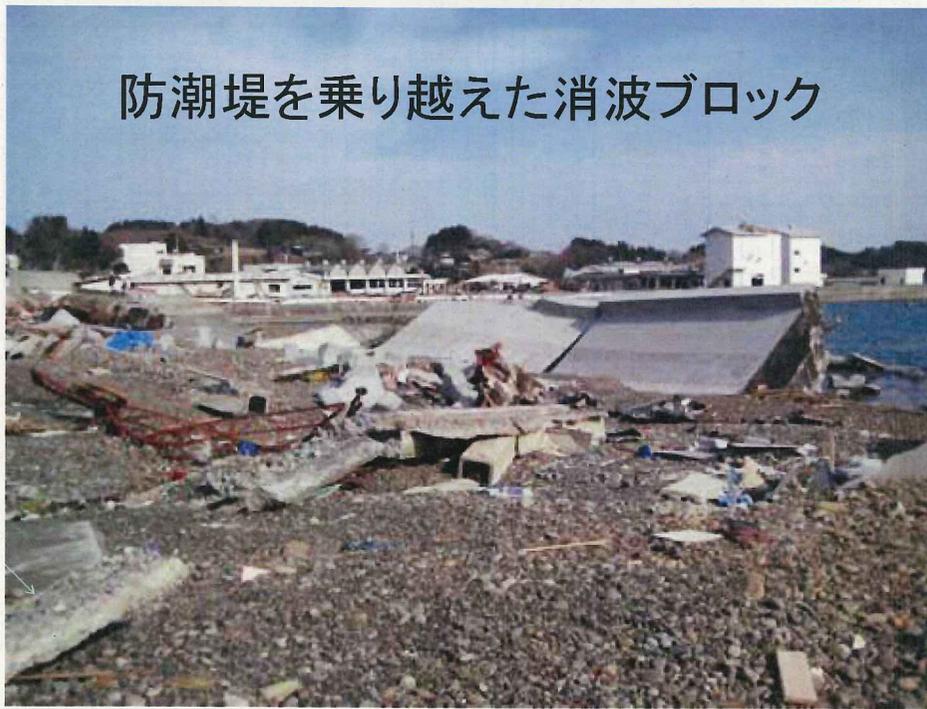
防潮堤を乗り越えた消波ブロック

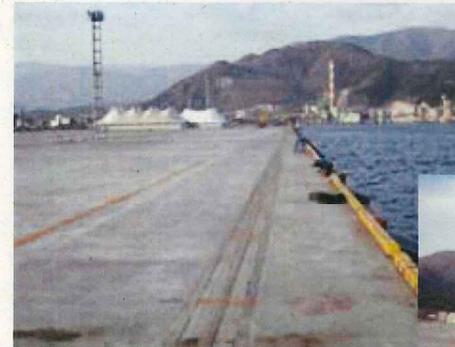
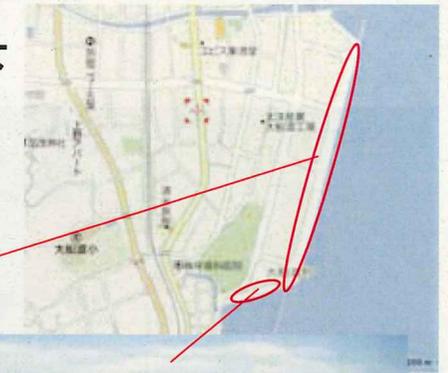
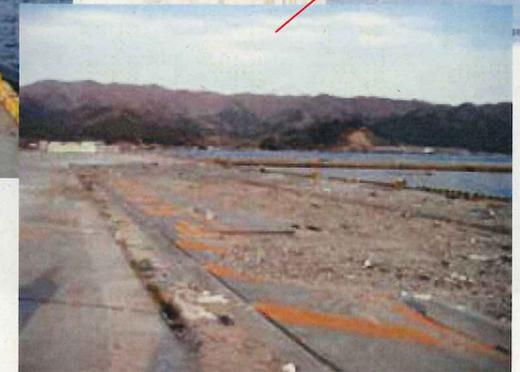
大船渡港の地盤沈下 (野々田地区)

- 2003年三陸南地震で液状化した箇所
- 南岸壁背後は地盤沈下が大きく、液状化の発生が疑われる
- 東岸壁はほぼ無被害、大きな側方流動は確認されない

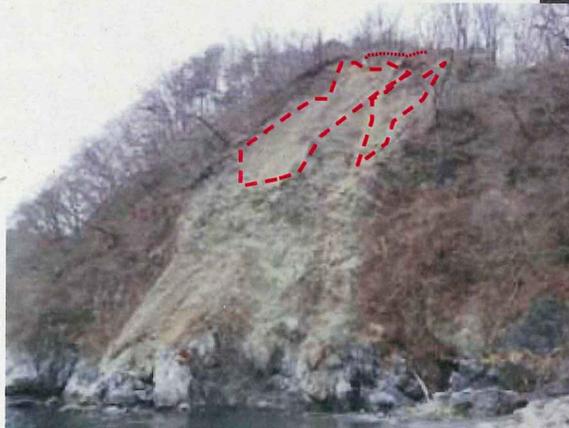
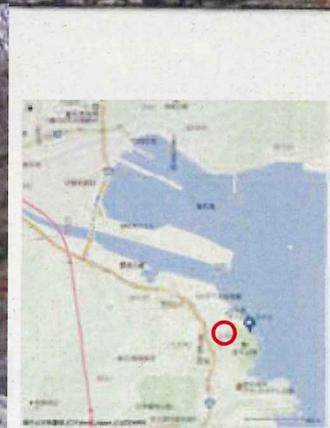
旧崩壊地の表層崩壊

- 旧崩壊斜面の表土の崩壊
- 崩壊部頭部に後退性の複数の亀裂が見られる
- 地震による崩壊度合いは小さい

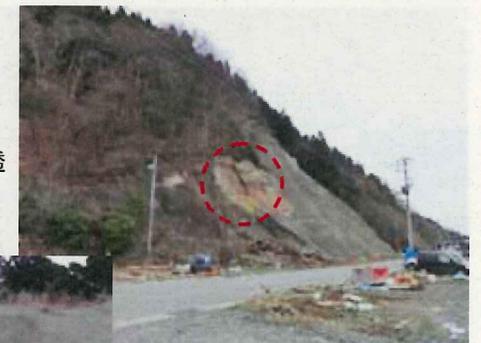
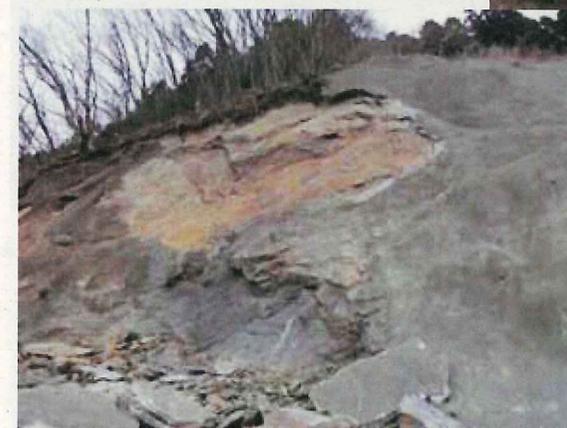
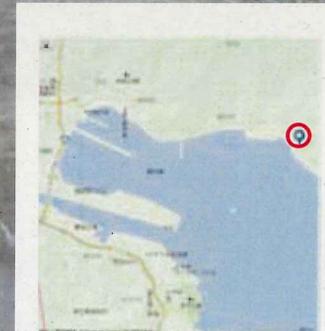
岩盤の小崩落(剥落)

- 岩盤(粘板岩)の剥離性の崩落
- 流れ盤の亀裂面、剥離面は雨水等の浸透により酸化し変色している
- 吹き付けコンクリートに損傷が見られる

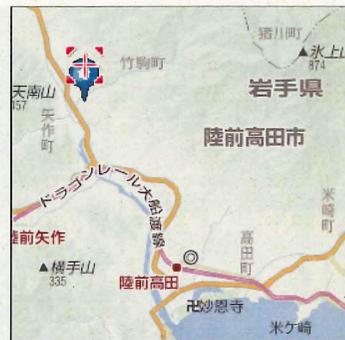
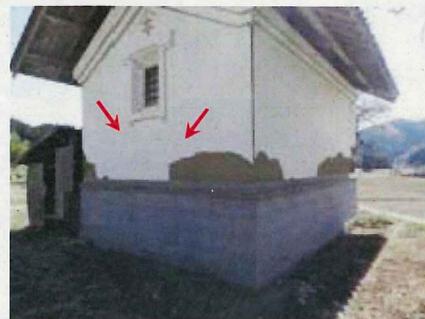
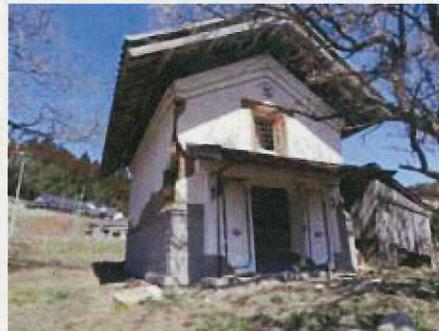
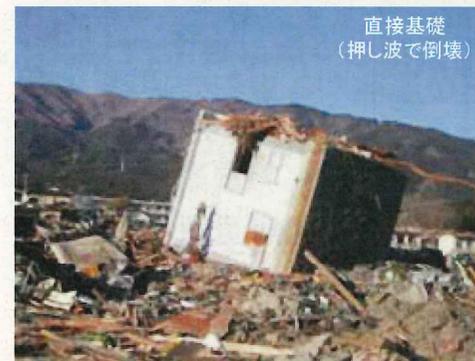
漆喰塗り土壁の被害

- ねじりによる隅各部の圧壊
- 壁面には斜め方向のせん断破壊線が走る
- 被害規模は軽微

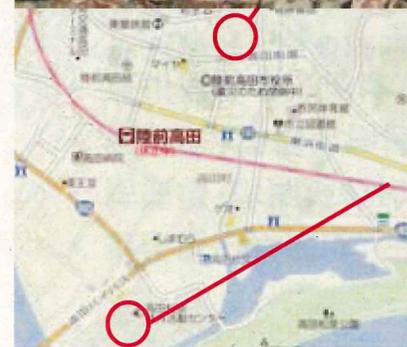
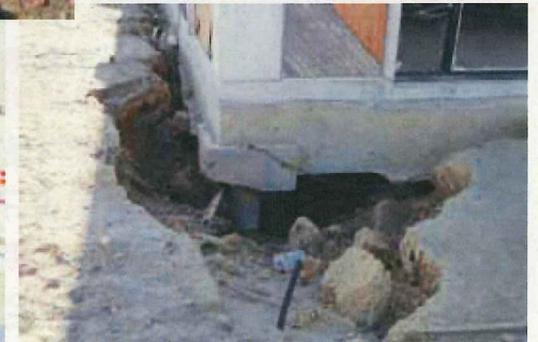
杭基礎とべた基礎の被害形態の違い

直接基礎 (押し波で倒壊)

- 津波による建物の損傷は基礎形状によって大きく異なる
- 杭基礎は倒壊率が極めて低い
- 木造家屋はほぼ壊滅状態
